Троицкий собор в планировочной структуре Иоанно-Введенского женского монастыря

Аннотация

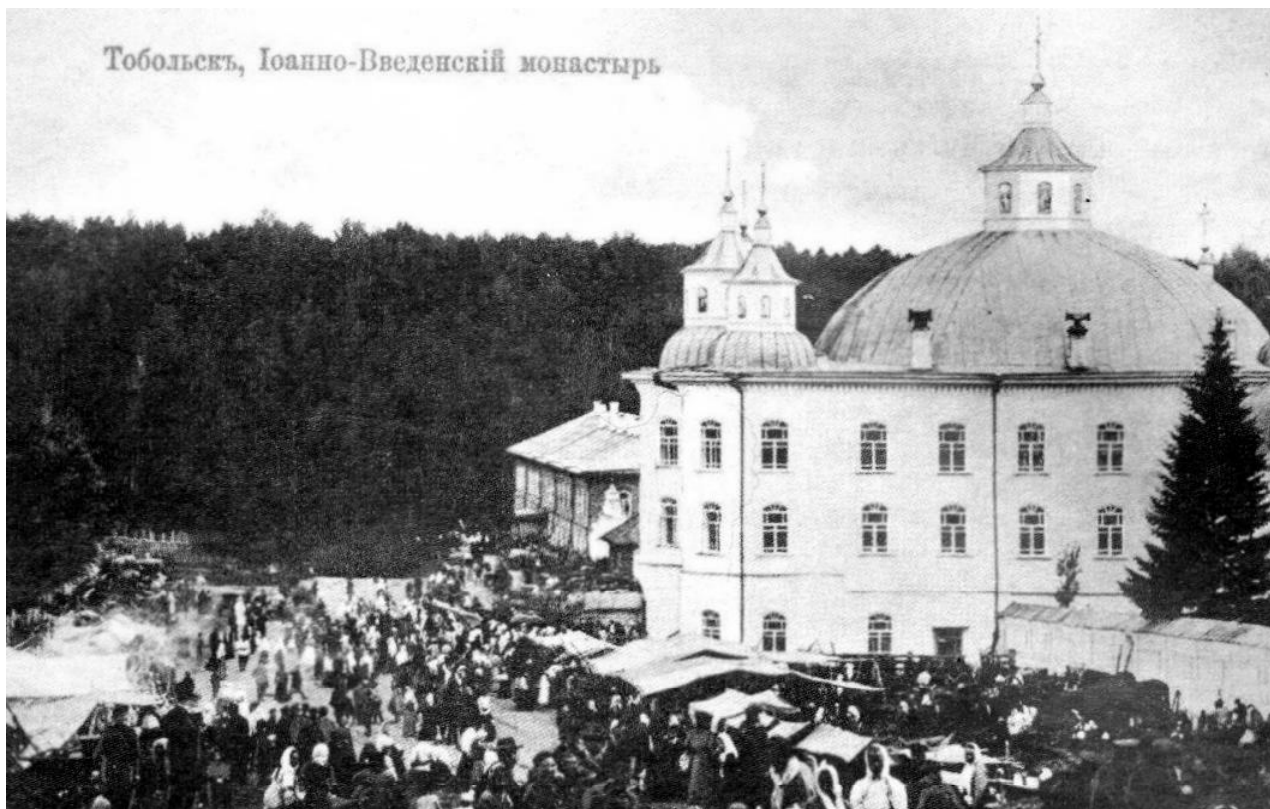
Рис. 2. Троицкий собор Иоанно-Введенского женского монастыря.
Снимок А.В. Цветкова. Начало XX в.

Для такого грандиозного сооружения необходимо было много свободного места. Нужно было радикальное решение по размещению нового, большего по размерам храма в стенах монастыря. И оно нашлось: часть объема церкви было вынесена за пределы восточной ограды, ближе к дороге (рис. 2).

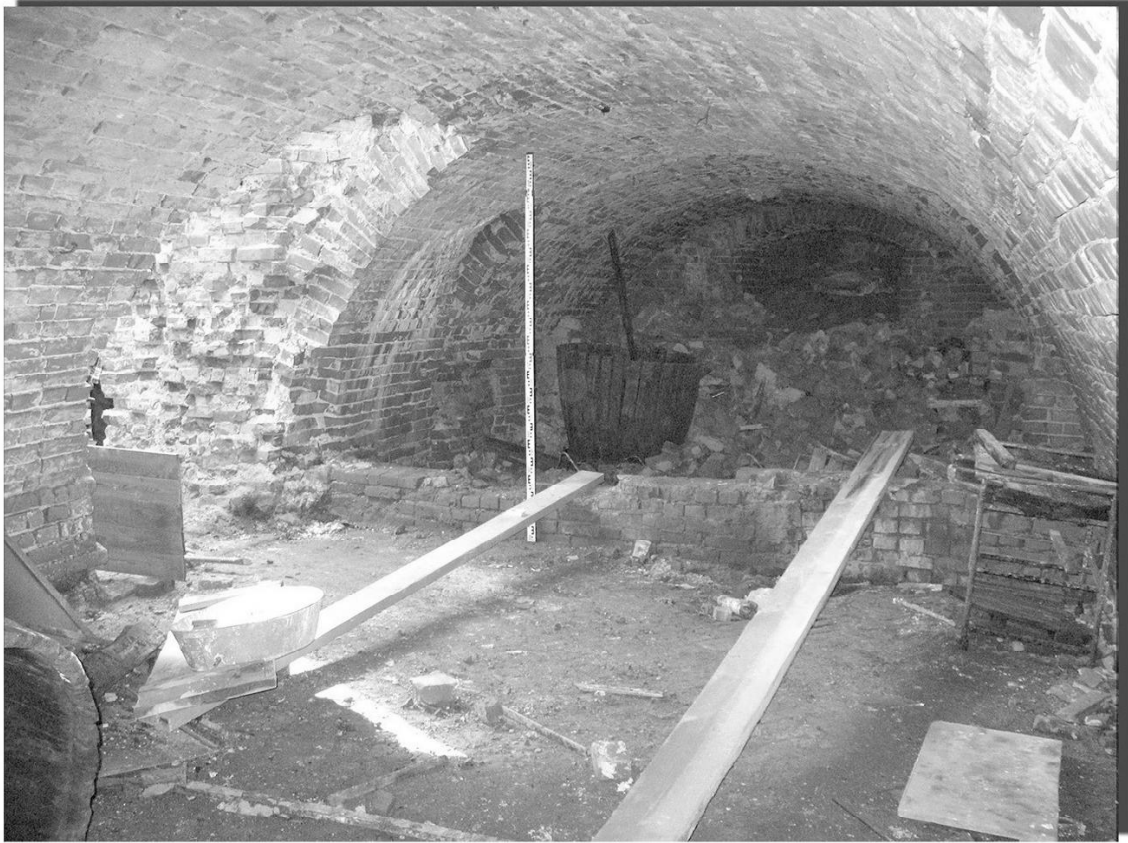
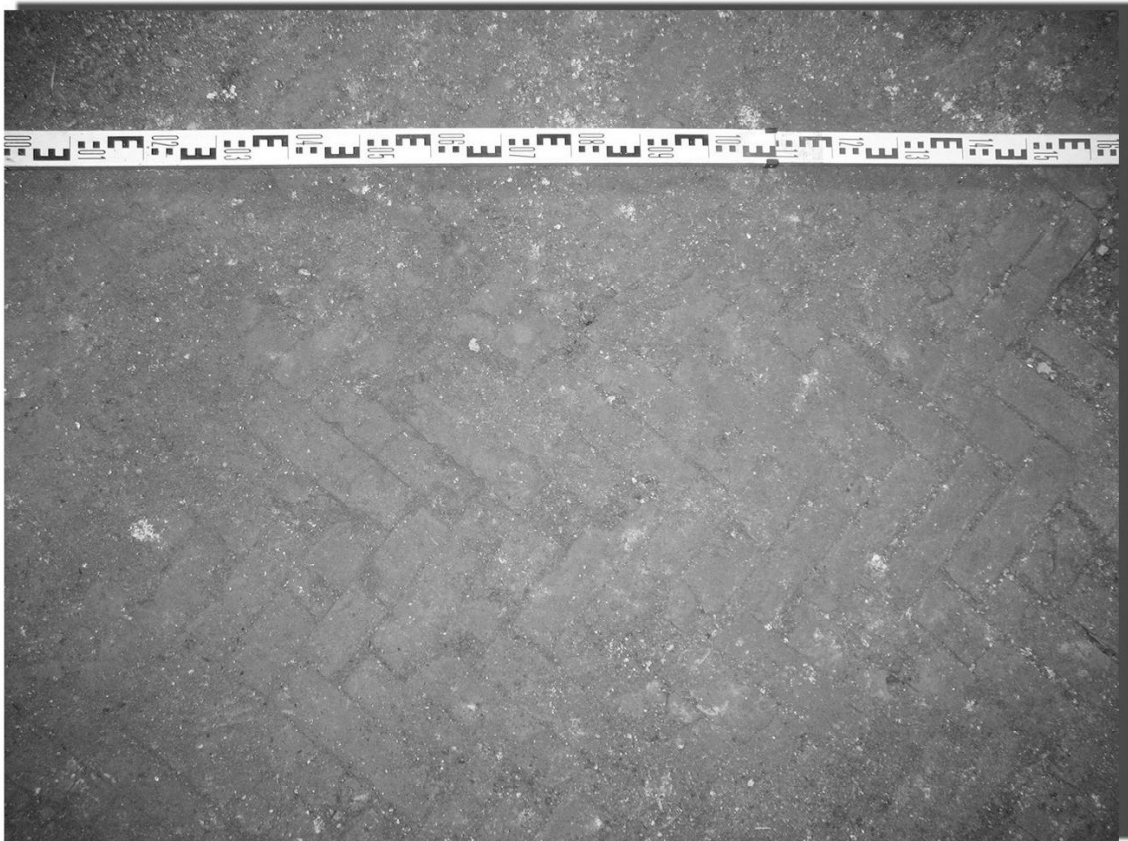
Рис. 4. Подвальное помещение Троицкого собора. Снимки автора, 2008 г.
Сверху — вид с востока, снизу — пол подвала

Лишь в 2008 г. реставраторами было предпринято изучение «тайной комнаты» через подвал келейного корпуса. Здесь рабочими в массивной стене был проделан аккуратный проем шириной 1 м и высотой около 3 м. Взору предстал прекрасно сохранившийся арочный подвал прямоугольной формы размером 12,15×4,15 м и высотой до свода 2,43 м. Пол его был вымощен старинным маломерным красным кирпичом в виде узора «елочка». В восточной части стояли забытыми четыре огромные растрескавшиеся от времени деревянные бочки,
