## Некоторые данные о конструкции утраченных мостов Тобольска

В 2006 г. в Тобольске были предприняты масштабные работы, связанные с санацией р. Слесарная (бывшая Архангельская) и Курдюмка, протекающих по территории нижнего города. В результате этих мероприятий вдоль русла р. Слесарная были обнаружены деревянные конструкции утраченных мостов — единственные к настоящему времени находки такого рода в Тобольске. В статье подробно рассмотрены особенности обнаруженных двух конструкций, которые существенно отличались друг от друга. На основе анализа обнаруженных фрагментов деревянных инженерных сооружений было выделено два типа опор мостов. Первый тип — это ряжевая опора; второй — рамно-свайное основание. Кроме этого, зафиксированы вертикально стоящие толстые доски (плахи), предназначенные для укрепления берега.

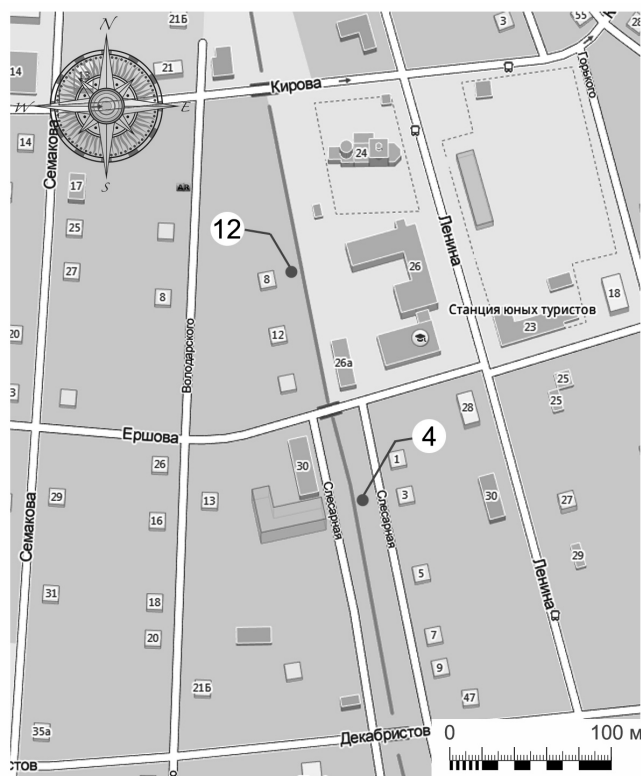
**Рис. 1.** Обзорный план с участками нахождения остатков мостов на р. Слесарной (г. Тобольск). Здесь и далее полевые материалы автора

Цель статьи — проанализировать обнаруженные автором остатки деревянных сооружений на двух участках (рис. 1).

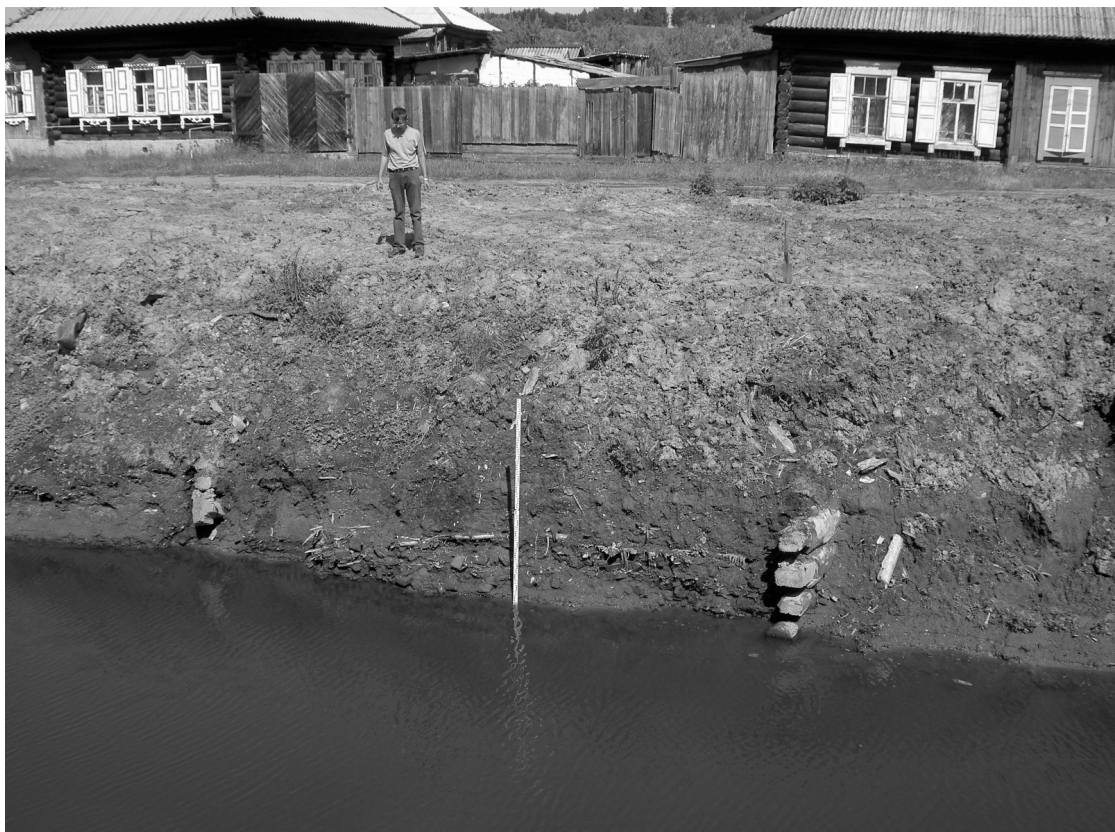
**Рис. 3.** Участок 4 с остатками мостовой конструкции. Вид с юго-запада

**Участок 4.** При обследовании обнажения берега, в обрыве, обнаружено деревянное сооружение, расположенное напротив дома № 3 по ул. Слесарной (табл. 1, рис. 2). Бревна хвойных пород в хорошем состоянии ввиду того, что находились изначально во влажной среде. Размер обнажившегося сооружения прослеживался лишь по оси «север-юг», то есть только его длина, которая составляла между северной и южной стеной 6,4 м. Сооружение сохранилось на 4 венца с юга и на 3 венца с севера. Венцы южной стены были срублены «в лапу». Диаметр бревен в сооружении колебался от 21 до 30 см. Бревна конструкции хорошо закреплены. Дополнительное крепление придавал клинышек в верхней части бревна, который соединял верхнее и нижнее бревно. Венцы северной стены менее информативны. Сооружение было перекрыто культурным слоем и находилось на глубине 120 см от дневной поверхности. В заполнении сооружения находился слой битого кирпича мощностью 40—65 см (рис. 3).

**Второй тип** — рамно-свайное основание (рис. 3). Выявлено на левом берегу р. Слесарной, напротив дома № 12 по ул. Слесарной. Здесь на протяжении более 37 м, в нижней части толщи культурного слоя перпендикулярно течению реки были обнажены торцы бревен. Учитывая большой разброс этих бревен по длине берега, предположим, что это следы разновременных мостовых конструкций, располагавшихся на разных участках берега. Один фрагмент опоры сохранился несколько лучше. Он представляет собой два толстых бревна, диаметром 35 и 44 см, вбитых в вязкий грунт. На каждый из них горизонтально уложено по бревну. Расстояние между бревнами-опорами составляет 6,4 м. О том, как могли выглядеть наконечники этих опор, дают представления находки свай, обнаруженные по маршруту санации р. Слесарная-Курдюмка в этом же году<sup>5</sup>. Основание сваи заострялось, и на него крепился стальной подтреугольный наконечник.

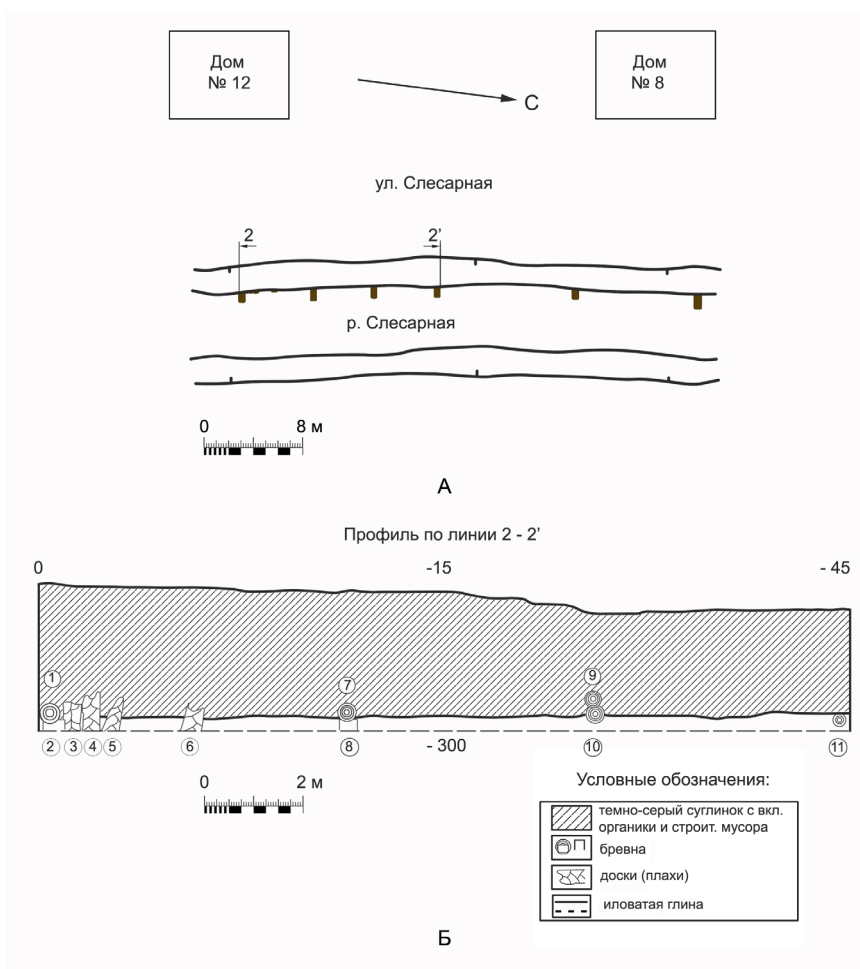
Рис. 4. Мостовая конструкция на участке 12 (А — план расположения, Б — профиль)

**Участок 12.** При обследовании обнажения левого берега найдены деревянные конструкции, торчащие из склона берега. Располагались напротив дома № 8 по ул. Слесарной (табл. 1, рис. 4). Всего учтено 6 обнажений бревен хвойных пород, выступающих перпендикулярно руслу. Большинство из них были повреждены при очистке русла. Обнажившиеся конструкции тянулись вдоль берега на длину 37,2 м (расстояние между крайними бревнами). Во время земляных работ по санации реки часть из них была раскрыта. Среди многочисленных бревен хорошо прослеживалось сооружение, представленное столбами-опорами диаметром 35 и 44 см, значительно углубленными в грунт. На них были горизонтально уложены бревна. Сохранилось по одному бревну

на столбе-опоре. Диаметр горизонтальных бревен 32 и 38 см. Размер сохранившейся части конструкции составлял 6,4 м. Между столбами-опорами сохранилось четыре плахи, которые, по всей видимости, служили для укрепления берега, так как были расположены по одной линии вдоль него и стояли на торце, углубленные в дно. Судя по отпечаткам на склоне берега, плахи располагались плотно между столбами-опорами. Большая их часть была уничтожена во время земляных работ. Сооружение было перекрыто культурным слоем, представленным темно-серым суглинком с кирпичом и перегноем, и залегало на глубине 250 см от условного нуля на дневной поверхности (рис. 5).

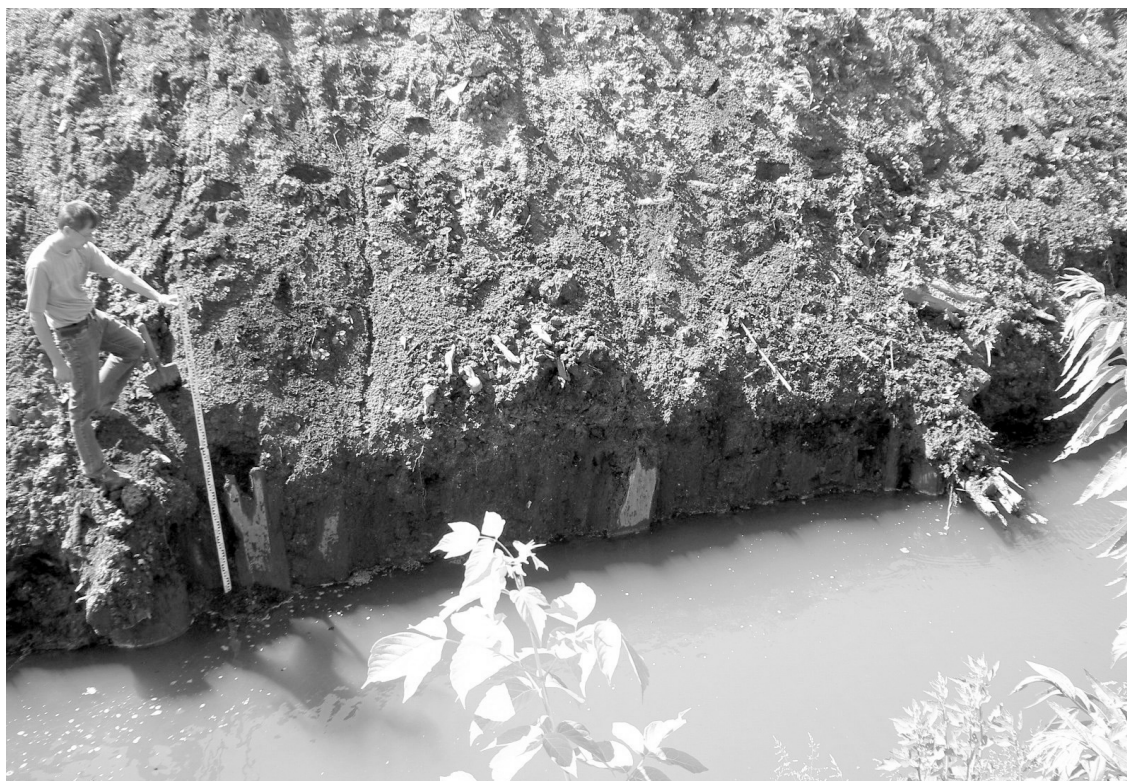
Рис. 5. Участок 12 с остатками мостовой конструкции. Вид с востока

Как было уже отмечено, между столбами-опорами прослежена вертикальная обкладка берега из вертикально стоящих толстых досок (или плах). При земляных работах большая их часть была уничтожена, однако остались четыре доски и отпечатки остальных на склоне берега у уреза воды. Такое плотное расположение досок следует считать вариантом берегоукрепления.
