## Материалы к истории Гостиного Двора Тобольска

В ходе археологических исследований 2007 и 2009 гг. вдоль западной стены Гостиного Двора и на его территории были изучены фундамент северной крепостной стены начала XVIII в., наклонный желоб загрузочного люка, фундамент южного крыльца. В совокупности с картографическими источниками XVIII в., а также материалами проектных работ 1980-х гг., исследования позволили уточнить некоторые параметры северной крепостной стены, конструктивные особенности утраченной галереи, рассмотреть устройство и расположение загрузочных люков, о которых нет сведений.

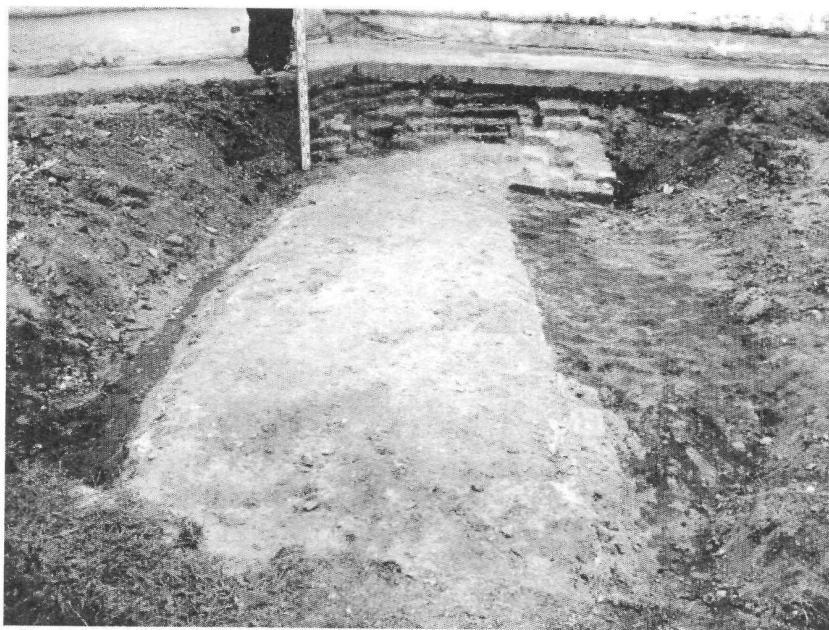
**Рис. 2.** Фрагмент северной крепостной стены (XVIII в.). Раскопки И.В. Балюнова

В 2007 г. при благоустроительных работах у северо-западной башни Гостиного Двора был обнаружен фрагмент северной крепостной стены, примыкавший к башне. Расчищена часть стены длиной около 6 м и шириной около 1,7 м, от которой сохранилось лишь несколько рядов кирпичной кладки. Большая часть кладки обнаруженной стены была скрыта при вертикальной планировке, и в результате сохранилась лишь известково-кирпичная забутовка (рис. 2).

Внутренняя сторона кремлевской стены по всем признакам имела арочную конструкцию, поскольку целостная опора такой арки выявлена в углу, образованном крепостной оградой и западной стеной Гостиного Двора. Опора представляет собой расширение фундамента, прямоугольное в плане, размером примерно 0,8x1,3 м [1]. Интересно, что арочная конструкция северной крепостной стены изображена С.У. Ремезовым на одном из проектных планов кремля [16, л. 20 об. 21]. Такую же конструкцию можно наблюдать на стенах Тобольского кремля.
