Святые ворота в Тобольском кремле (по данным письменных и археологических источников)

В статье на основе письменных и археологических материалов освещена история одного из ранних архитектурных памятников Тобольского кремля — Западных Святых ворот, не дошедших до наших дней. Построены они были в 1686—1688 гг., а разобраны «за ветхостью» в 1759 г. В статье приводятся подробные данные об устройстве фундамента Святых ворот, обнаруженного в ходе археологических работ, проводившихся в здании Ризницы. Материалы археологических исследований подтвердили причины разборки здания, указанные в литературе: слабость фундаментов и близость к краю террасы. Проведенные археологические работы подтвердили правильность изображения на плане С. Ремезова крепостной стены и Святых ворот с южной стороны кафедрального собора.

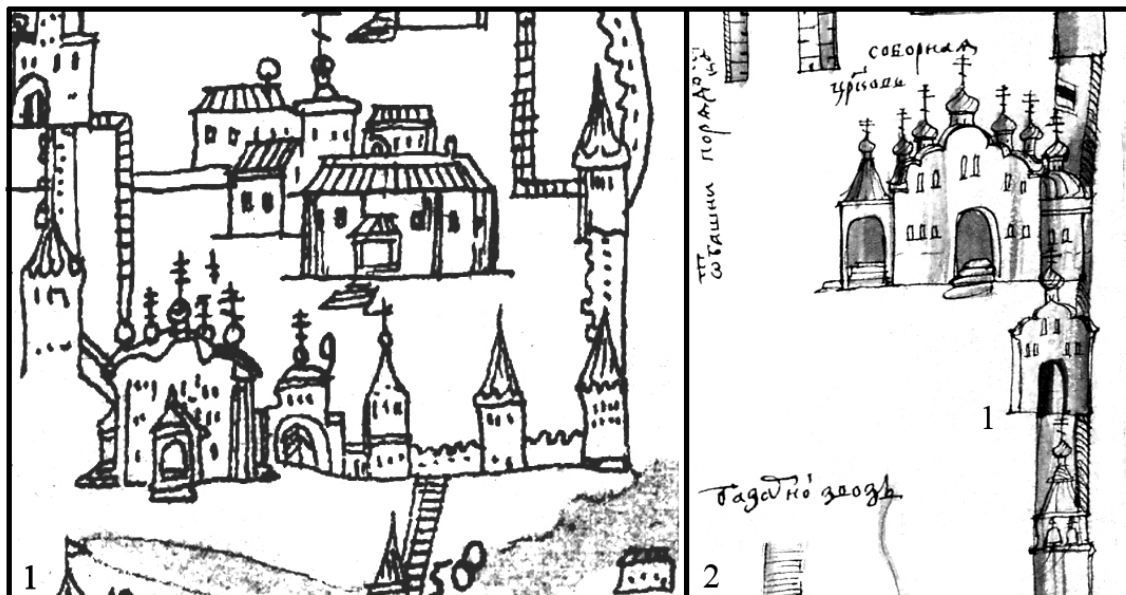
Рис. 1. Западные Святые ворота на планах С.У. Ремезова начала XVIII в.:
1 (9) — по: [12, л. 4]; 2 (1) — по: [13, л. 135 об.— 36]

Сохранилось несколько изображений Святых ворот на чертежах города конца XVII — начала XVIII в. С.У. Ремезова. Святые ворота есть в Чертежной книге [13], Служебной чертежной книге [12, лл. 21, 135 об.], Хорографической книге [14, л. 163а]. На чертежах расположены они между «соборной церковью» и «колокольней». На планах Тобольского города и кремля С. Ремезова массив здания имеет закомарное покрытие по фасаду с одной главкой (рис. 1). Стоящий рядом кафедральный собор также имеет закомарное покрытие кровли. Более достоверное изображение Святых врат с надвратной церковью встречаем на плане, составленном в 1751 г. прапорщиком Вологодского драгунского полка Яковом Уксниковым (рис. 2) [11, с. 177].

Святые ворота были ориентированы по линии запад-восток, состояли из двух параллельных кирпичных стен, переходящих в арочный свод. Над воротами располагалась одноярусная надвратная церковь с тремя окнами по фасаду по плану С. Ре-

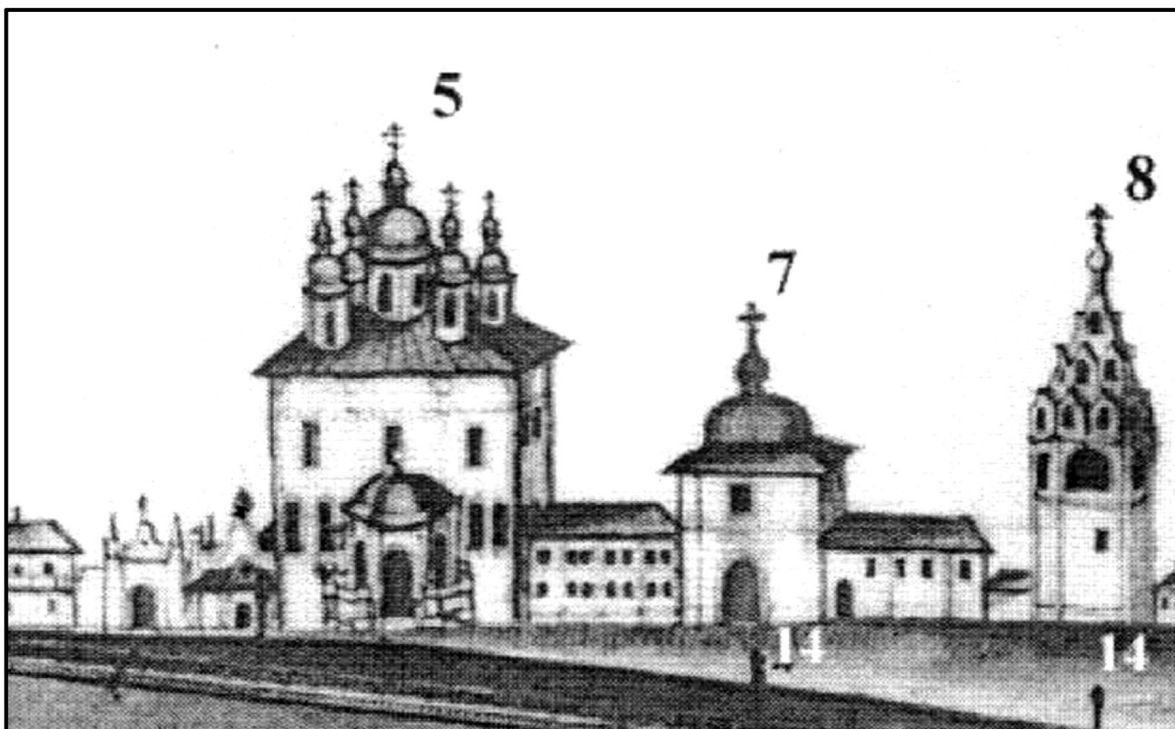
Рис. 2. Западные Святые ворота (7) на плане Я. Укусникова 1751 г. (по: [11, с. 177])

мезова 1701 г. и одним центральным окном по плану Уксусникова. Завершается церковь куполом с одной главкой. Перестройка надвратного храма произошла после пожара 1733 г. в архиерейском доме, где в результате взрыва запасов пороха были повреждены сам архиерейский дом, собор, колокольня и Святые ворота [5, с. 82].

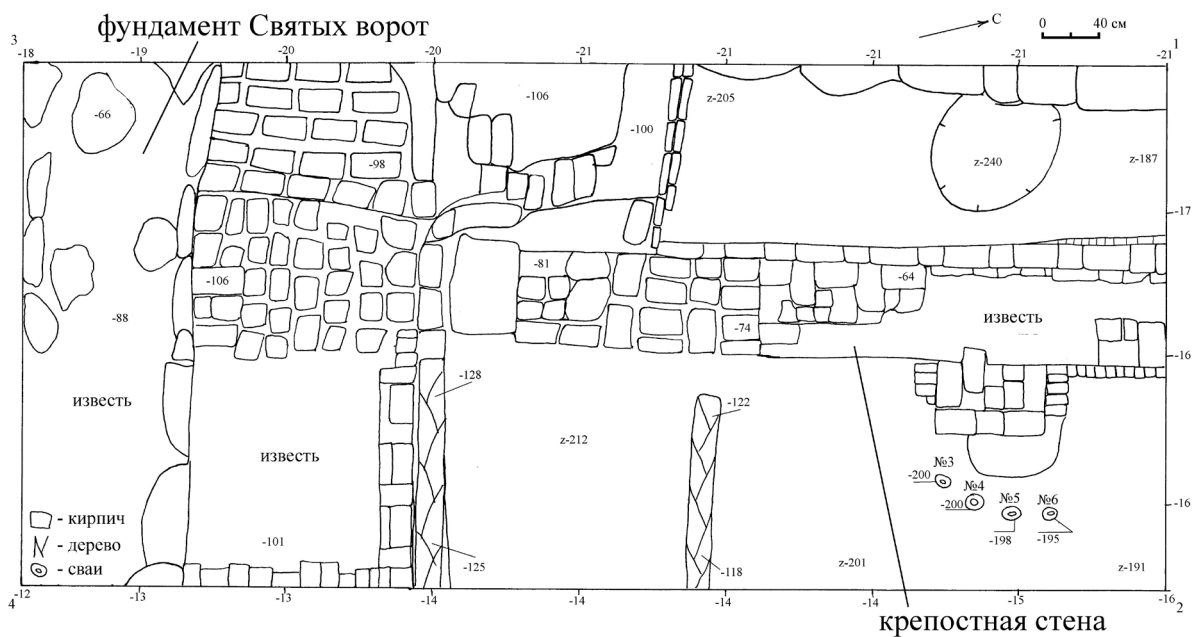
Рис. 3. План раскопа с фундаментами Западных Святых ворот и крепостной стены (чертеж автора)

В ходе археологических исследований 2005 г., проводившихся в здании Ризницы, был раскопан участок фундамента Святых ворот, с южной стороны разрушенный фундаментом Ризницы [1]. Сохранившаяся часть фундамента представляет собой ровную площадку, выложенную из половинок кирпича, бессистемно, размерами: длина 3,6 м, ширина 1,3 м. Фундамент не монолитен, западная его часть размерами 310 x 126 см не перевязана с восточной. Поверху площадка пролита известковым раствором (рис. 3).

Фундамент — кирпичный бой, заглубленный в материк. Сверху его перекрывает кладка Святых ворот. Фундамент шире кладки на 40 см. Сверху его перекрывают три нижних ряда кладки, образующие ступеньку шириной 20 см. Способ кладки: тычок-ложок.

С северной стороны от Святых ворот раскопана часть сохранившейся крепостной ограды Софийского двора длиной 510 см, шириной по верхнему ряду кирпичной кладки 62—63 см (рис. 3). Основанием кирпичной ограды служит забутовка из битого кирпича, положенная на материк, местами в него углубленная. Мощность забутовки около 44 см. Под забутовкой в материке выявлены деревянные сваи, по 4 в ряду, которые забивались для укрепления грунта на глубину от 58 до 100 см. Сваи представляли собой древесный тлен. Подобная практика укрепления грунта встречена во Владимире — ворота детинца [3, с. 220], в Орле-городке под крепостными стенами [9, с. 147]. Кладка ограды сохранилась на 6 рядов. Нижний ряд лежит на продольном ребре и имеет уширение с обеих сторон стены. Остальные ряды выложены способом тычок-ложок, при этом образуя квадраты, центры которых заложены половинками кирпича. Крепостная ограда не перевязана со Святыми воротами и была пристроена к ним позднее. Судя по небольшой ширине, стена оборонительного значения не имела. Ее главной задачей было создание внушительного «изображения» могущества Тобольской митрополии, что с успехом и было осуществлено по задумке митрополита Павла. С этой же целью в XVII—XVIII вв. сооружались крепостные ограды в Европейской России. Пример того — стена второй половины XVIII в. в Смоленске, окружавшая культовые постройки в центре города [2, с. 341]. Проведенные раскопки подтвердили правильность изображения на плане С. Ремезова крепостной стены и Святых ворот с южной стороны кафедрального собора.
